Disfunção do Eletrodo Ventricular ocasionando “Tempestade” de Choques Inapropriados e Depleção Precoce da Bateria do Cardioversor-Desfibrilador Implantável

Reblampa 78024-425

Lima AMC, Rocha ZB, Moura MCF, Rassi SG. Disfunção do eletrodo ventricular ocasionando “tempestade” de choques inapropriados e depleção precoce da bateria do cardioversor-desfibrilador implantável. Reblampa 2007; 20(1): 13-17.

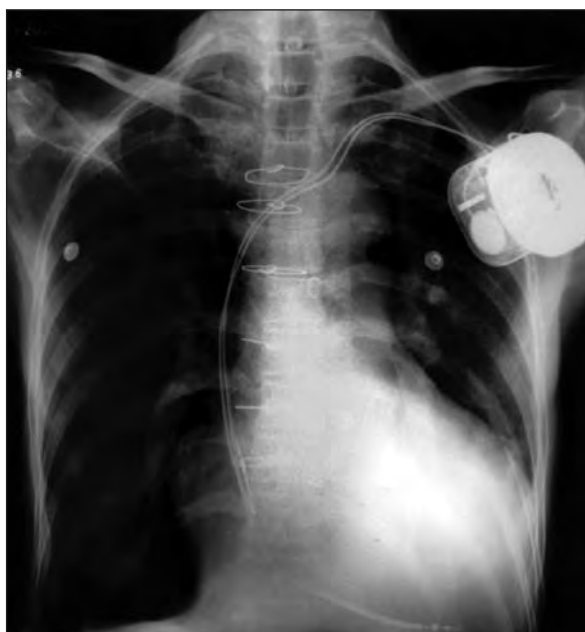
O exame cardiológico revelou ritmo cardíaco regular em dois tempos e frequência cardíaca (FC) de 88 bpm, sem sopros. O eletrocardiograma (ECG) mostrou sistema inibido pelo ritmo sinusal, BRD e BDAS, além de alterações da repolarização ventricular. O raio-X do tórax demonstrou aumento da área cardíaca (+ + +/4), pulmões livres e eletrodos implantados no átrio e ventrículo direitos, sem anormalidades (figuras 1 e 2).

Figura 1 - Raio-X de tórax em PA - AC +++/4, eletrodos sem alterações.

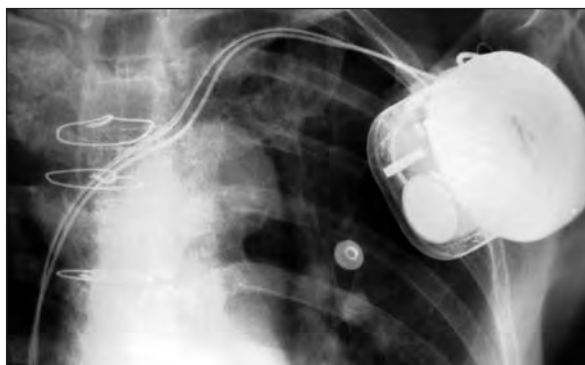
Figura 2 - Ampliação do raio-X do tórax para melhor visualização dos eletrodos.

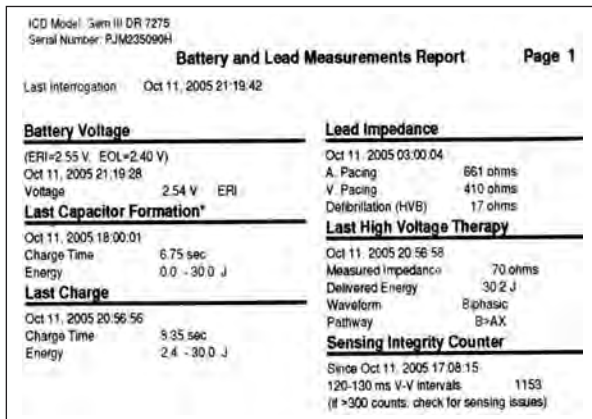
- contagem do número de intervalos interventriculares (IV-V) inferiores 130ms (sendo que o valor normal é inferior a 300 IV-V), medidos pelo *Sensing Integrity Counter* (SIC), que armazena *sense* inapropriado de ruídos intra ou extracardíacos - no caso em questão, a contagem era muito elevada, com 1.153 IV-V (figura 3);
- eletrograma intracavitário ventricular (EGMV) – foram identificados potenciais fragmentados irregulares, de elevada frequência, extracardíacos, que acionavam as terapias da zona de FV do CDI de forma incessante (figuras 4 e 5).

Figura 3 - Telemetria da performance da bateria e dos eletrodos.

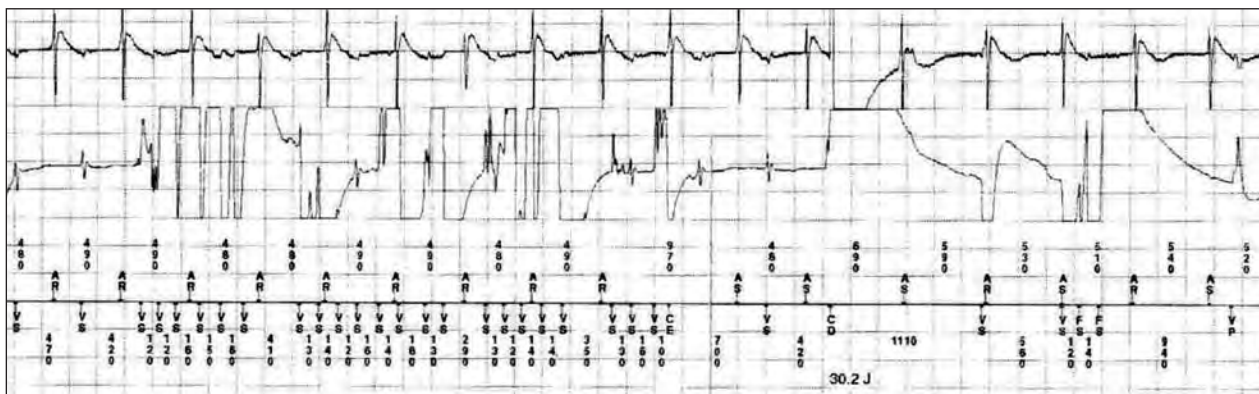
Foram detectadas dezenas de episódios de TV/FV não sustentadas (FV/FVNS) com o intervalo R-R < que 200 ms, o que corroborou a possibilidade de serem gerados por ruídos.

Figura 4 - EGM – Potenciais fragmentados e irregulares, desencadeando choque de 30 J. V-V < 200ms confirmando *oversensing* de sinal espúrio.

Diante desses achados, chegou-se ao diagnóstico de fratura incompleta do eletrodo de choque no condutor de baixa energia *sense/pace*, sendo indicada a troca do eletrodo e do gerador.

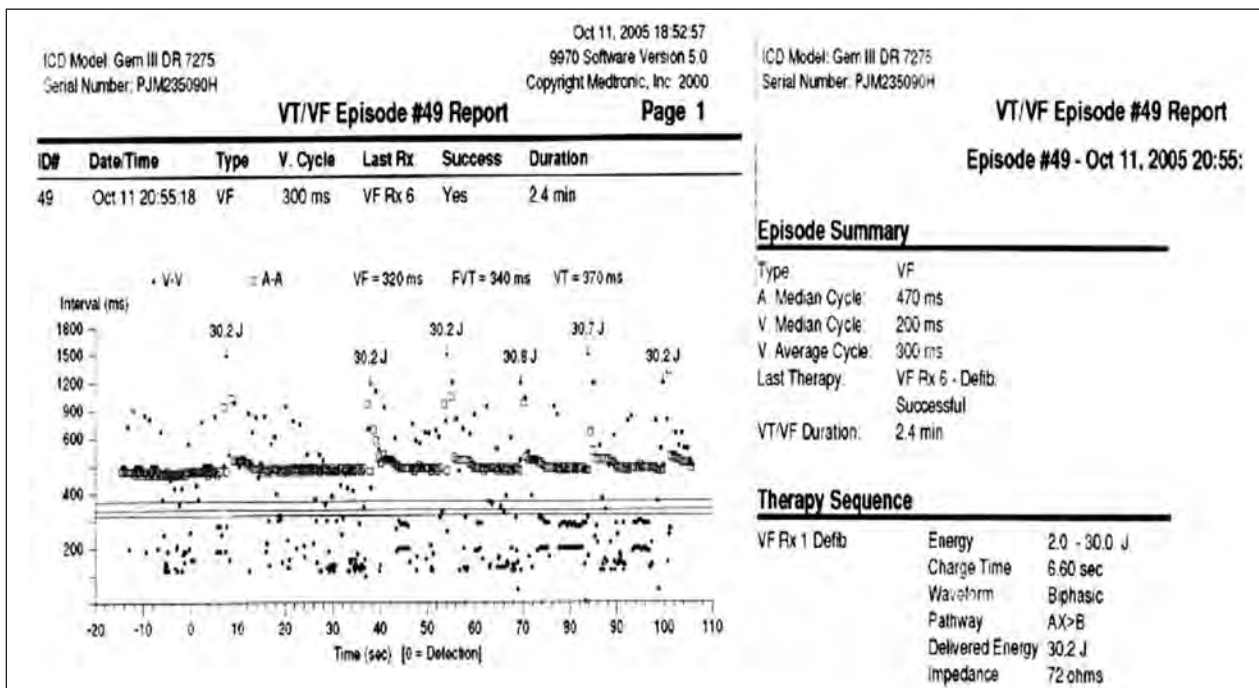
Figura 5 - Resumo de seqüência de seis choques inapropriados. Observa-se o pontilhado denso (R-R) em <200ms (ruídos).
